1. c) melléklet a .../2017 (...) önk. rendelethez

HELYI VÉDETT ÉPÜLETEK

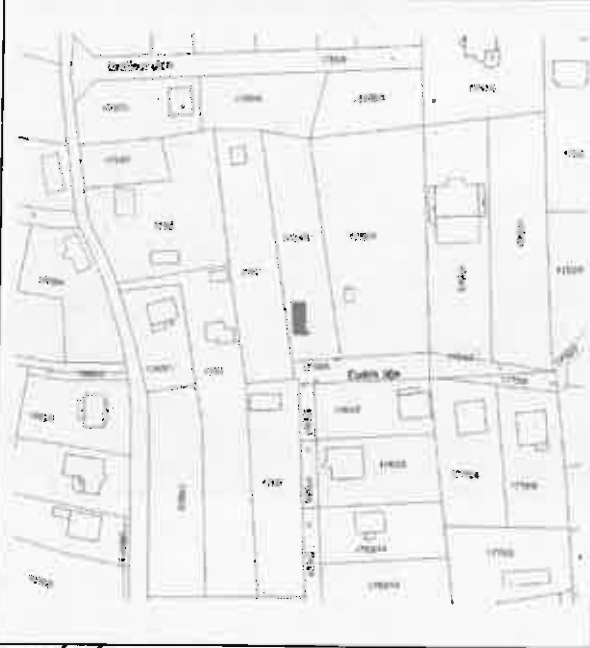
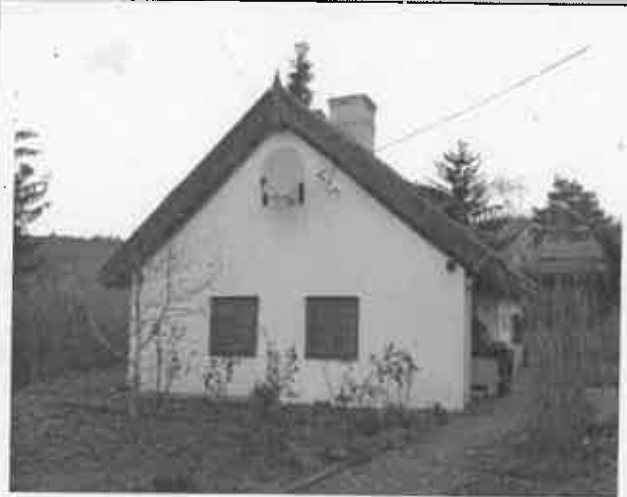
H3	CÍM	HRSZ	VÉDETTség
	Építők útja	1756/3	H

Szabadon álló, egytraktusos, nyeregtetős épület, nádfedéssel, lopott tornáccal. Az oromfalon dupla padláslyuk. A tetősíkból kiemelkedő ökörszem ablakok 1966 utáni átépítés eredményei. Az épület beazonosítható az 1858-ban készült kataszteri felmérésen, környezete rendezett, szépen felújított.

Korrekciós javaslat: telekommunikációs antenna eltávolítása a déli homlokzatról.

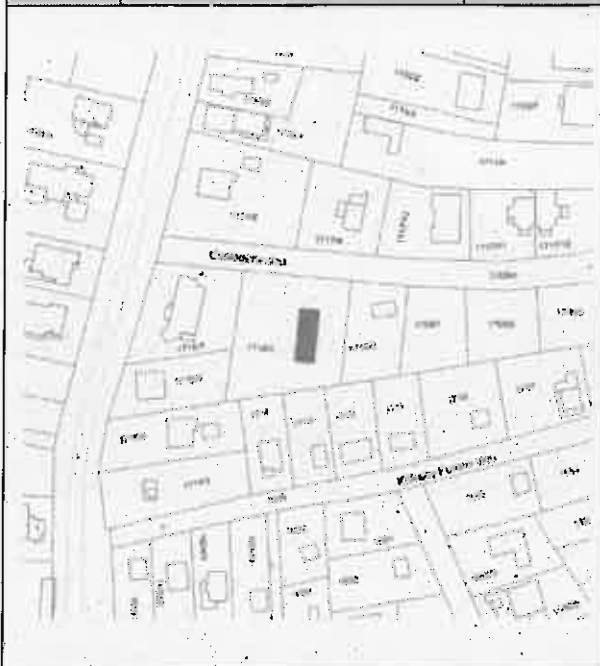
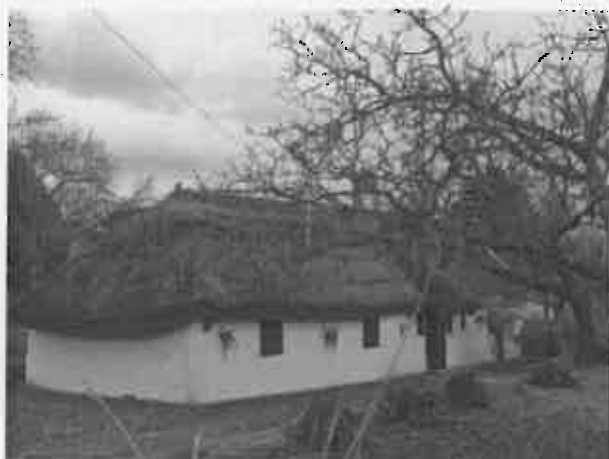
H4	CÍM	HRSZ	VÉDETTSÉG
	Csalogány u.	1716/3	H

Szabadon álló egytraktusos, téglalap alaprajzú népi lakóépület. Nádfedéssel, É-i oldalon teljes konttyal, D-i oldalon oromfallal. A homlokzaton ütemes nyíláskiosztású, a bejárat felett túlnyúló konzolos ereszkialakítás, az 1858 kataszteri felmérésen jól beazonosítható. Az épület nádfedése felújítandó, az épület egésze jól karbantartott, környezete rendezett.

Korrektíós javaslat: Az állag megóvása érdekében a vízlevezetésről és a tető felújításáról gondoskodni kell.

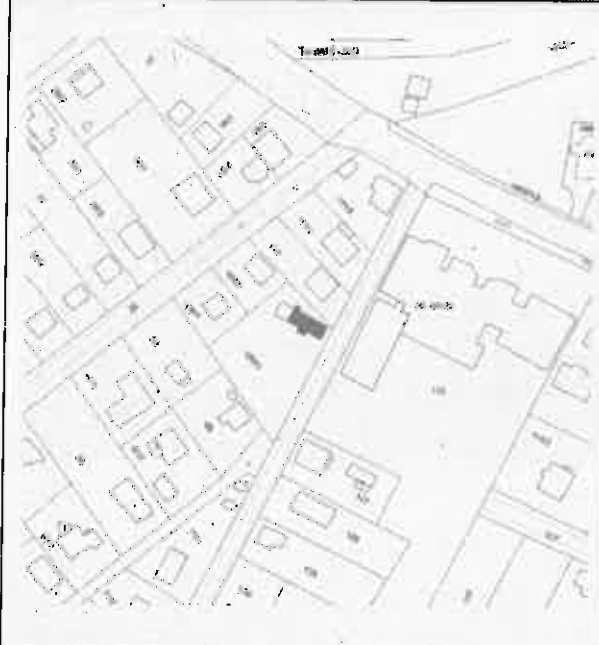
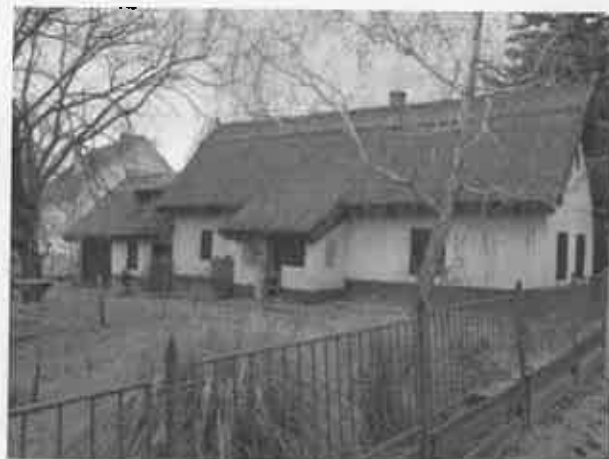
H5	CIM	HRSZ	VÉDETTség
	Iskola u. 7	109/3	H

Szabadon álló, téglalap alaprajzó, egytraktusos, háromosztatú parasztház, falazaton, mellvédes kódissállással. Az 1858 kataszteri térképen jelölt épület, akkor még a Ny-i toldalék nélkül (ez először a 1959 légi felvételen látható). Nyeregtető nádfedéssel, padlástér beépítésre került, vélhetően a tető hajlásszöge is kevésbé volt meredek eredeti állapotában. Az épület jól karbantartott, környezete rendezett.

Korrekciós javaslat: Déli homlokzat nyíláskiosztásának illeszkedő kialakítása javasolt.

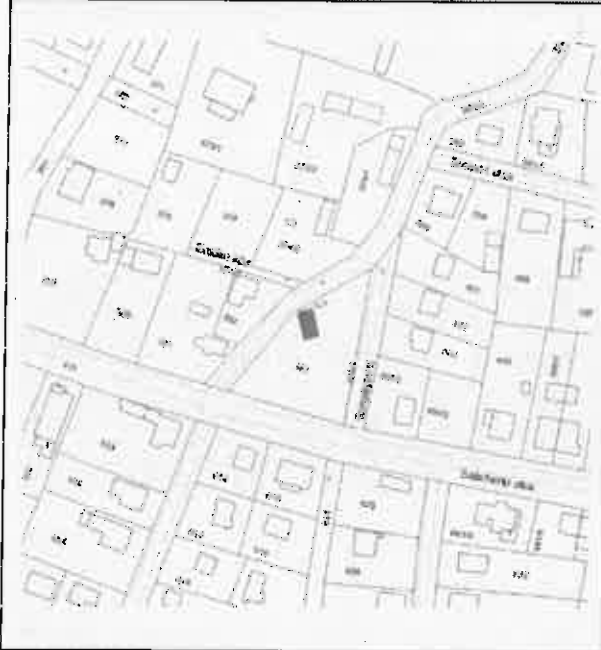
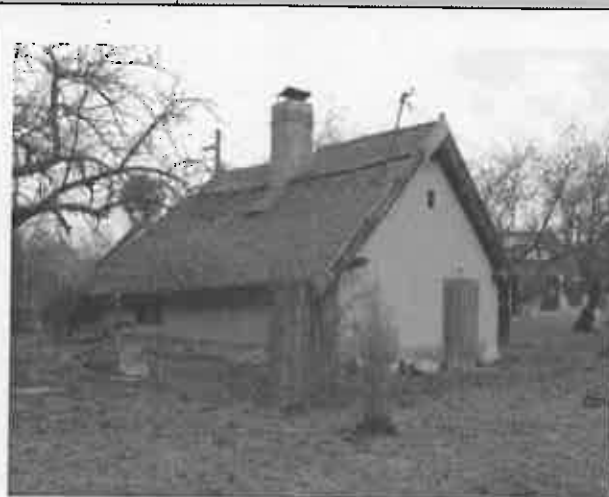
H7	CÍM Zrínyi M. u. 10	HRSZ 383	VÉDETTSEGI FOK
----	------------------------	-------------	----------------

Négyzetes alaprajzú, szabadon álló, oromfalas, padláslyukkal, nádfedeles gazdasági épület (présház), mely az épülettől D-i irányba elterülő gyümölcsöshöz kapcsolódott, az 1858 kataszteren látható, akkor még szőlőterület északi végén helyezkedik el. Közepesen karbantartott, részben felújított.

Korrekciós javaslat: Épület állagmegóvó felújítása javasolt.

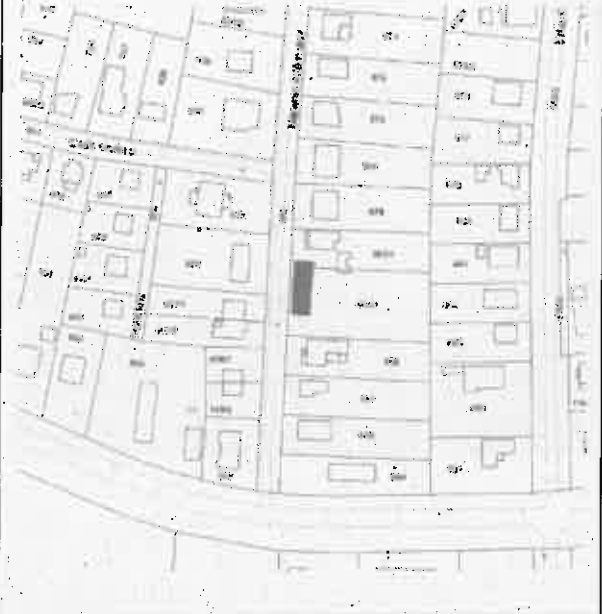
H12	CÍM Mányoki u.	HRSZ 682/2	VÉDETTSEGI FOK H

<p>LEÍRÁS</p>			
<p>Népi lakóház, utcafrontal párhuzamos egytraktusú, téglalap alaprajzú épülettel, bejárat előtt kialakított verandával. A déli oromzat gazdagon díszített, vakolatkeretes ablakok és padláslyuk, az éleken négyzetes díszítés (véltetően az eredeti épületen nem volt jelen). Vakolatfelirat szerint 1900-ban építették ('58-as kataszteren nem beazonosítható). Az épület jól karbantartott, felújított népi lakóház.</p> <p>Védendő elemek: Épület tömege, homlokzatok színezése, déli és nyugati homlokzat nyíláskiosztása, részlet képzése, oromfalas kialakítás, tető anyaghasználata és kialakítása,</p> <p>Korrektíós javaslat: Javasolt a lábazat eredeti anyaghasználatának visszaállítása.</p>

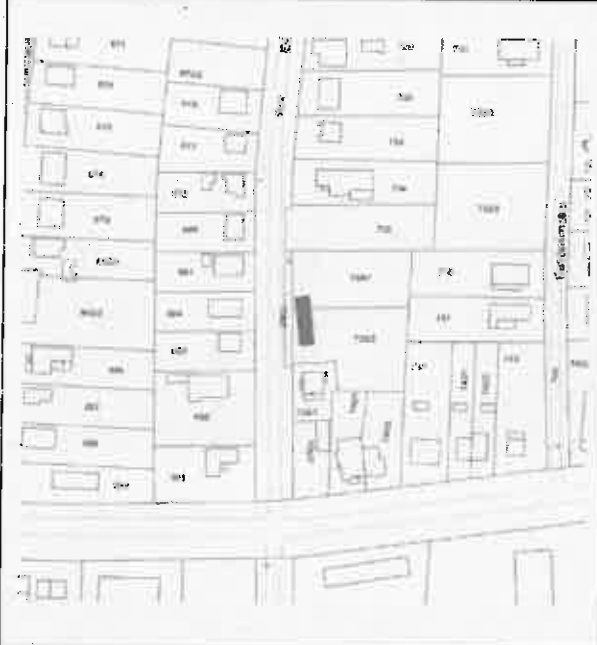
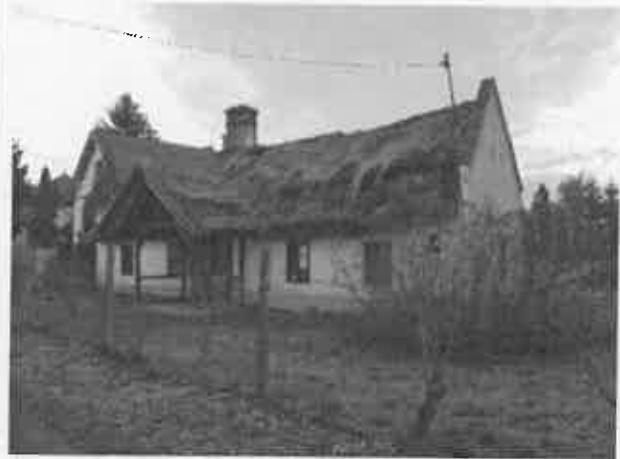
H13	CÍM	HRSZ	VÉDETTSEGI FOK
	Erkel F. u. 22.	738/2	H

Utcával párhuzamos téglalap alaprajzú földszintes épület. Nyeregtetővel, faoszlopokon nyugvó verandával. A nádfedés hiányos, rossz állapotú, a fedélszék vélhetően leromlott állapotú, mindkét oldalon oromfalas záródású. A nyílások és az oromzat nem díszített, a nyílásbeosztás ütemes. A kataszteren jelölt túlnyúló toldalék nincs meg, az épület 1858 kataszteren beazonosítható, a 1959 légifelvételen É-i irányba túlnyúló hasonló méretű épületrész látható kontyolt záródással. Az épület rossz állapotú.

Korrekciós javaslat: Az épület teljes felújítása javasolt.

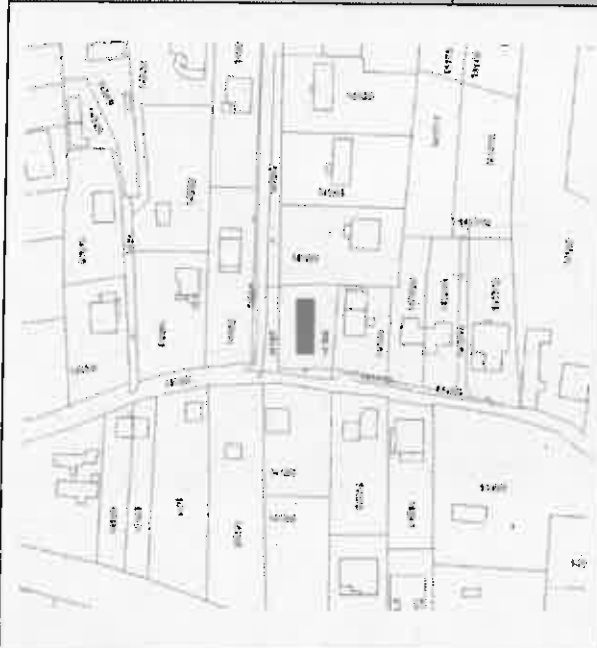
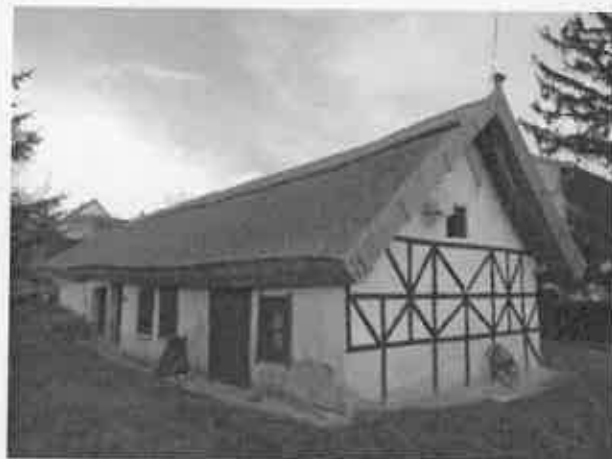
H17	CÍM	HRSZ	VÉDETTSÉGI FOK
	Kinizsi P. u. 14.	1419/8

Téglalap alaprajzú az utcára merőleges egytraktusú lakó és gazdasági épület. Szelemeneken konzolosan túlnyúló nyeregtető, nádfedéssel. Oromfalon négyzet alakú padlásszellőző és utólagosan felrögzített idegen díszítés. A nyílászárók kialakítása vélhetően eredeti képet mutat, hátsó épületrészben boltozott gazdasági épület bejárat, fa ablakkeretekkel. Az épület az 1858-as kataszteren beazonosítható, a térkép pincét jelöl korábban az épülettől északra elhelyezkedő szőlőterületekhez tartozik, mely az 1971-ben készült felvételen is jól látható. Ekkor a tetőszerkezet északi része kontyolt, nádfedés, melyből a bejárat előtt kődisállás látható. Az épület közepes állapotú, fedése felújított, a falazaton jelentős felázási nyomok.

Korrektíós javaslat: A homlokzat, lábázat felújítása, csapadékkal szembeni védelme javasolt. A déli homlokzat felújítása esetén javasolt a homlokzat eredeti állapotának visszaállítása.

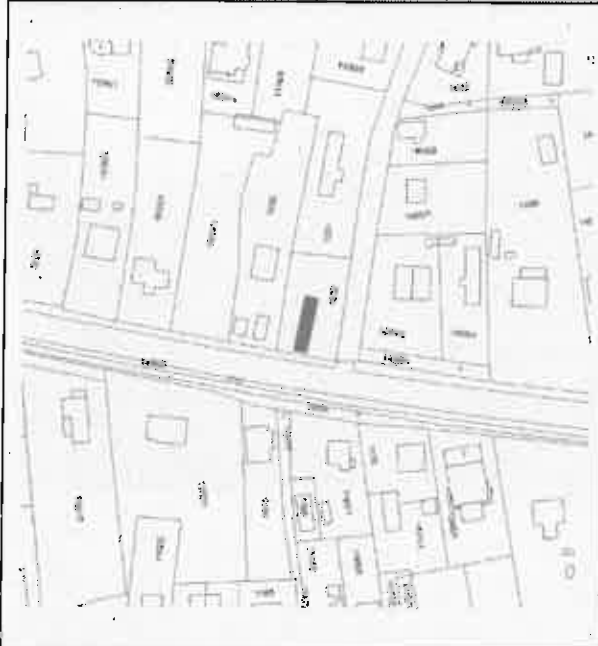
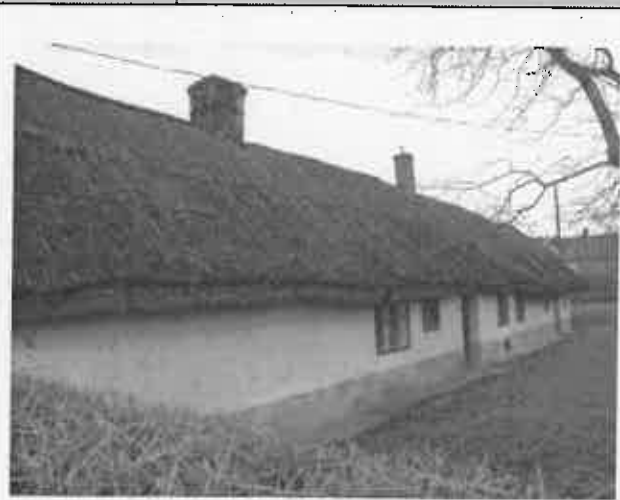
H19	CÍM	HRSZ	VÉDETTSEGI FOK
	Liszt F. u. 2.	1532

Az utcára merőleges téglalap alaprajzú szabadon álló, földszintes, népi lakóház, az utcafront felé konzolosan túlnyúló eresszel. Az oromzat szerényen díszített azonban a nyílások jó üteműek. Nyeregtetőn közepes állapotú nádfedés, tornác, veranda nélkül. A 71-esz számú főút mellett elhelyezkedő épület nehezen megközelíthető, felújításra szorul. '58-as kataszteri térképen nem látható, azonban az 1959-es felvételen már feltűnik. Közepesen karbantartott, felújításra szorul.

Korrekciós javaslat: Lábazat eredeti állapotba való visszaállítása, tetőszerkezet felújítása javasolt.
