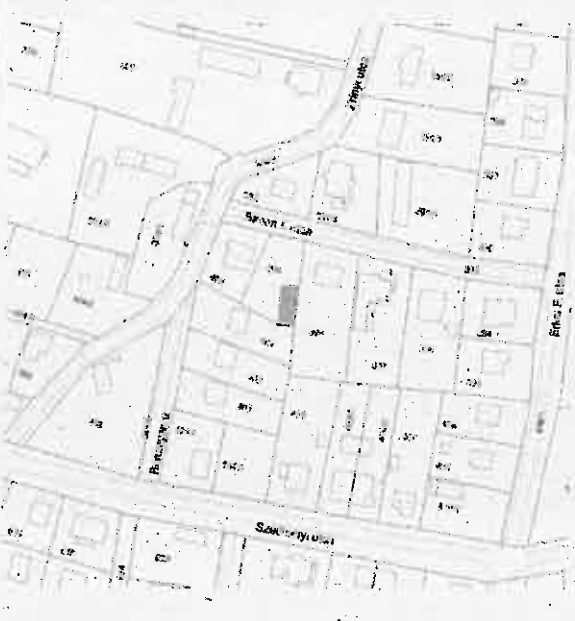
H24	CÍM	HRSZ 399	VÉDETTSEGI FOK H

<p>LEÍRÁS</p>			
<p>Szabadon álló utcafrontra merőleges, egytraktusú, háromosztatú népi lakóház, falazott pilléreken nyugvó lopott tornáccal, teljes hosszában nyeregtetővel, nyílás nélküli oromfalakkal. Jól karbantartott felújított épület.</p>			
<p>Védendő elemek: Épület tömege, tető hajlásszöge, fedése, kialakítása, homlokzatok színezése, nyugati és északi homlokzatok nyíláskiosztása, részletképzése, lopott tornácos kialakítás.</p>			
<p>Korrektációs javaslat:-</p>

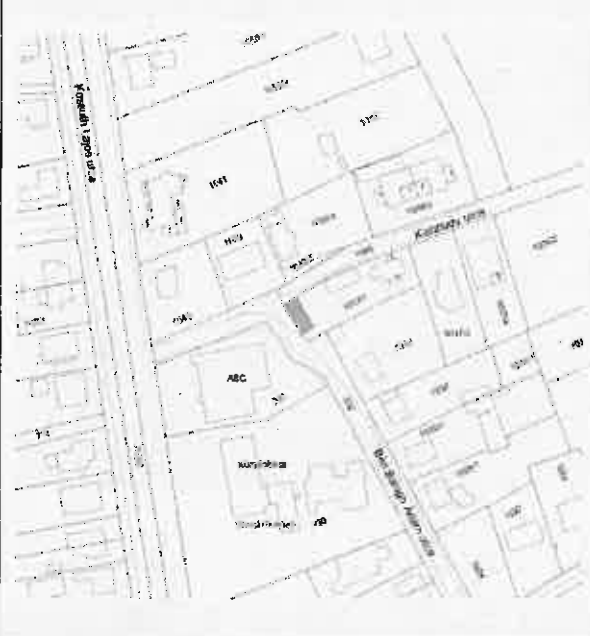
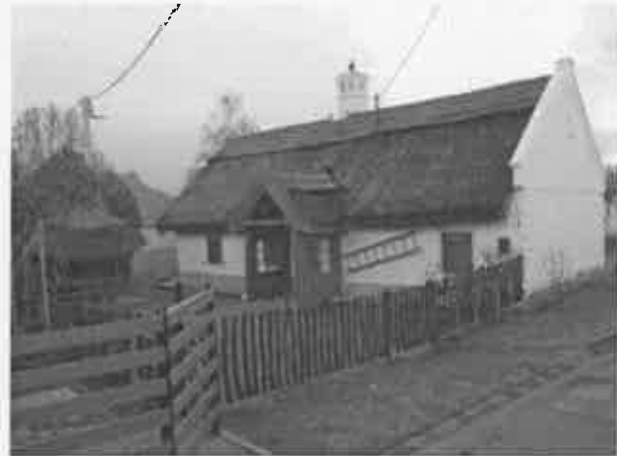
H25	CÍM	HRSZ	VÉDETTSÉGI FOK
		1037/1	H

Téglalap alaprajzú népi lakóépület, nyeregtetővel, mely az Északi oldalról díszített oromzattal (évszám 1875), D- irányból túlnyúló ereszkialakítással záródik. A nyeregtetőből, a bejárat felett kódisállás látható, mely az 1959-es légifotón is megtalálható.

Szabadon álló utcafrontra merőleges, egytraktusú, háromosztatú népi lakóház, falazott pillérekben nyugvó lopott tornáccal, teljes hosszában nyeregtetővel, nyílás nélküli oromfalakkal. Jól karbantartott felújított épület.

Védendő elemek: Épület tömege, tető hajlásszöge, fedése, kialakítása, homlokzatok színezése, homlokzatok nyíláskiosztása, részletképzése, oromfal kialakítása, kémény kialakítása.

Korrektív javaslat: Felújítás során javasolt jobban illeszkedő felületkezelés használata a fa elemeknél

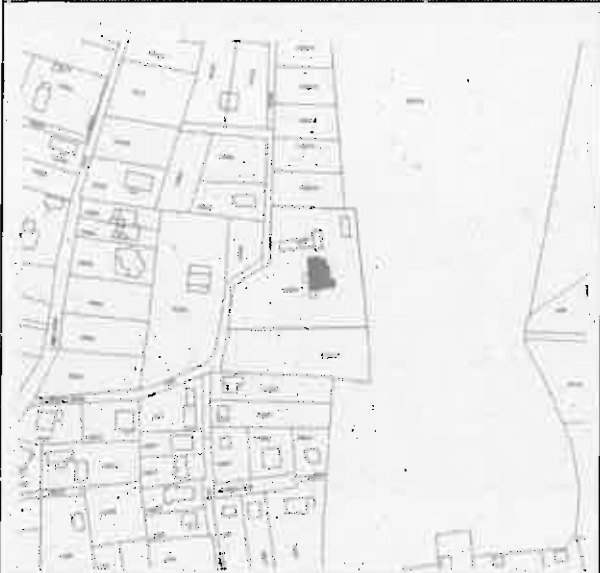
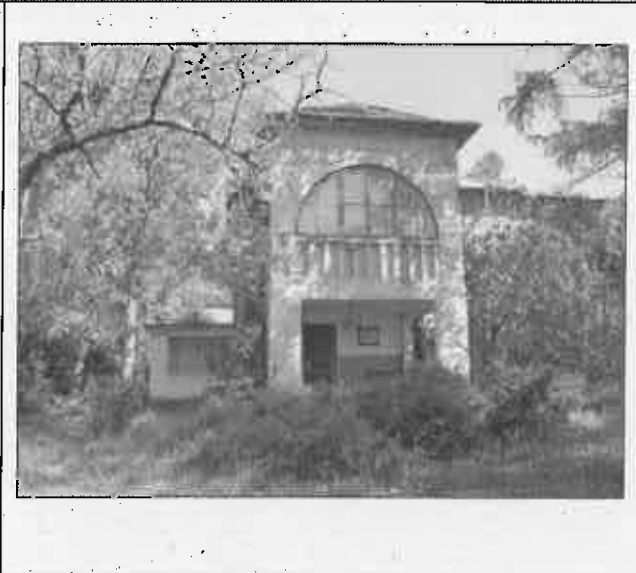
H26	CÍM	HRSZ 1506/9 (1507)	VÉDETTSEGI FOK H

<p>LEÍRÁS</p>			
<p>Iványi Béla (1878-1964) jog- és művelődéstörténész, levéltáros, politikus, egyetemi oktató villája, amelynek építési ideje nem ismert, ugyanakkor szecessziós jegyeket mutat. Az épület jelenleg nem lakott, de műszaki állapota megfelelő.</p> <p>Védendő elemek: Épület tömege, tető hajlásszöge, fedése, kialakítása, homlokzatok színezése, homlokzatok nyíláskiosztása, részletképzése.</p> <p>Korrektív javaslat: Felújítás során javasolt jobban illeszkedő felületkezelés használata a fa elemeknél</p>

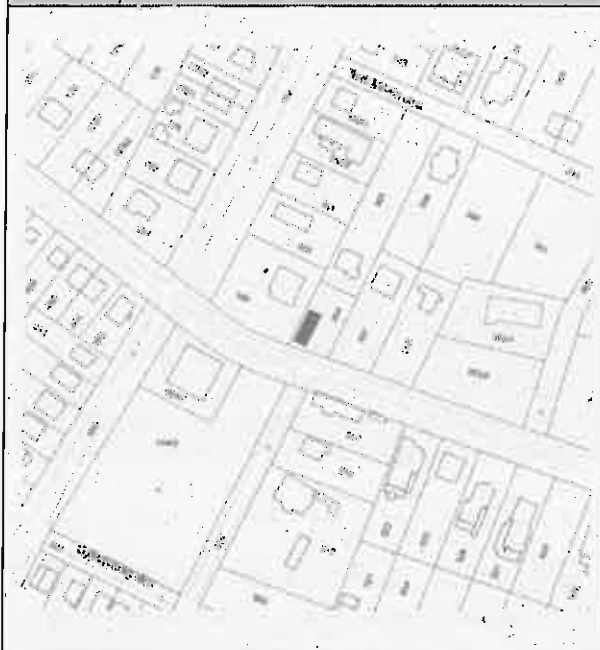
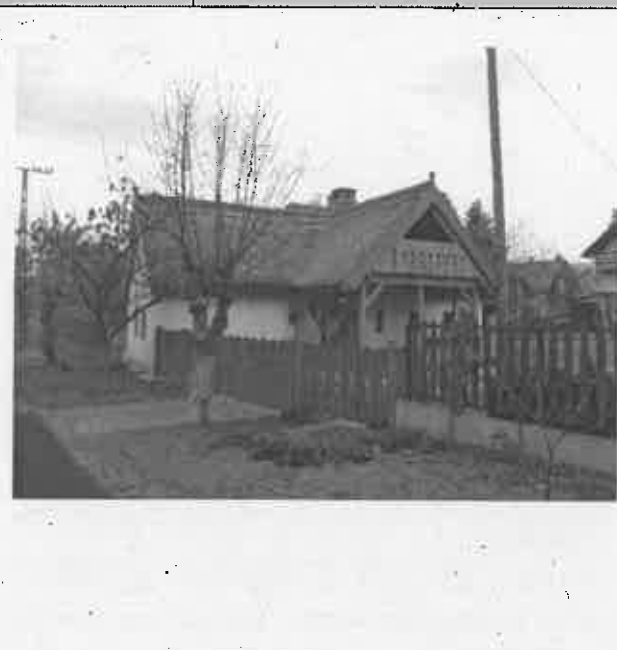
H28	CÍM	HRSZ	VÉDETTSEGI FOK
	Széchenyi u. 28.	354	H

Szabadonálló egytraktusú épülettömeg, téglalap alaprajz. A nádfedésű nyeregtető 2005 utáni bővítés eredménye képpen létrejött veranda bővítés alaprajzát követi. Az utcafronti oromfal díszített, az ablakok vakolat keretes díszítésűek, a korábbi padlásszellőző kerek ablakra cserélése és beépítését követően a padlástéri beépítés része lett. Az épület a korai kataszteri felméréseken nem azonosítható be, a 1959-es felvételen É-i irányba még kontyolt tetővel rendelkezik. Környezet úgy, mint az épület fő tömege is, jól karbantartott, felújított.

Védendő elemek: Épület tömege, tető hajlásszöge, fedése, kialakítása, homlokzatok színezése, homlokzatok nyíláskiosztása, részletképzése.

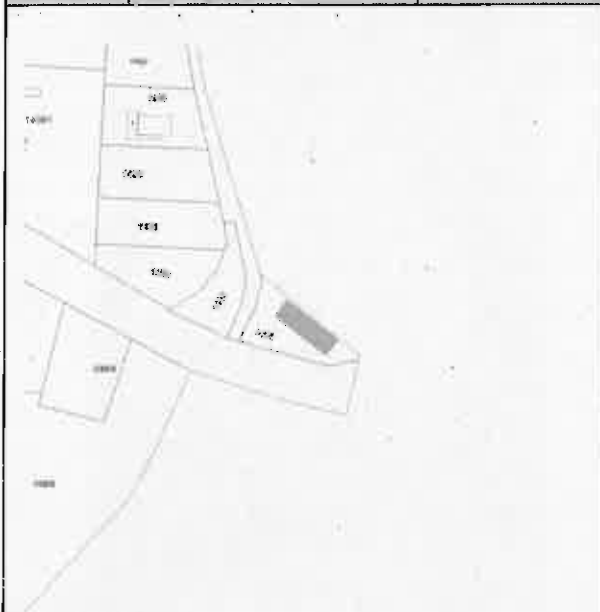
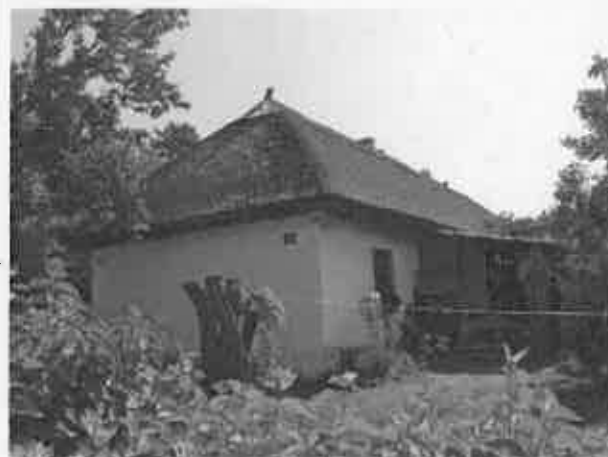
H29	CÍM	HRSZ	VÉDETTSEGI FOK
		1401	H

Szabadonálló egytraktusú, téglalap alaprajzú nádfedeles parasztház, nyugati irányban kontyolt nyeregtetővel. Az épület déli homlokzata előtt későbbi bővítés eredményeként todalék található. Homlokzata szerény, párkányok nyílászárók díszítetlenek. A szőlőhegyi terület az 1959-ben készült ortofotón még laza beépítésű, a területen egy hasonló tömeggel és tetőidommal, fedéssel rendelkező tömeg látható, a bővítmény csak a 2005-ös ortofotón vehető ki.

Védendő elemek: Épület tömege, tető hajlásszöge, fedése, kialakítása, homlokzatok színezése, homlokzatok nyílaskiosztása.

Korrekciós javaslat: A déli todalék illeszkedőbbé tétele javasolt.

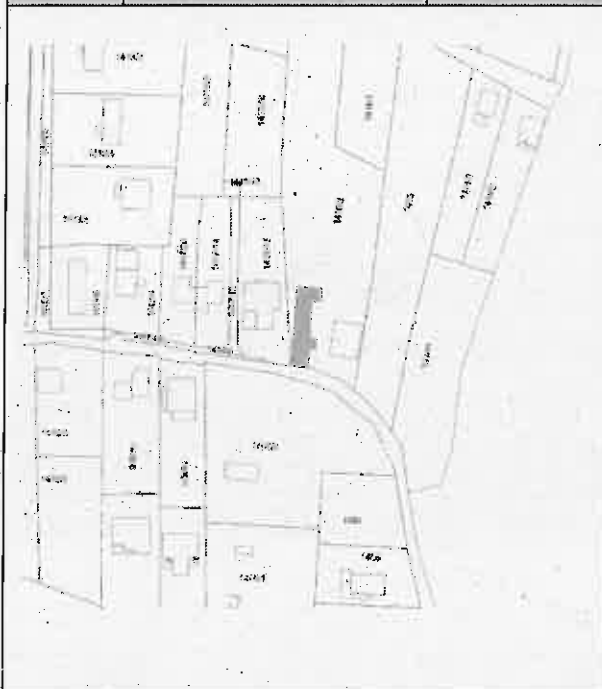
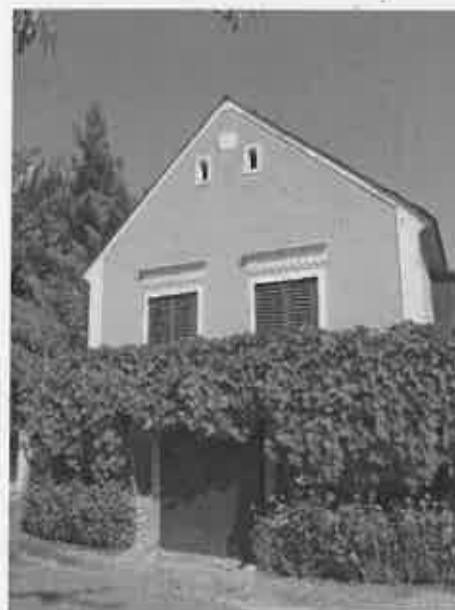
H30	CÍM	HRSZ	VÉDETTSEGI FOK
	Kinizsi Pál utca	1416/2	H

Vonyarcvashegyen a mai főút nyomvonala és a Keszthelyi hegység által lehatárolt területeken a jellemző tájhasználat a szőlőművelés volt, egészen az 1950-es évekig. Az épület a tájba illeszkedő présházépítészet példája (szinte egyedüliként a településen). A lejtés irányával párhuzamos földszintes, egytraktusos (présház) épülettömeg alatt máig látogatható boltozatos pince található. Az épület oromzata, inkább a Balaton felvidéki szőlőkultúra jegyeit hordozza, díszített vízvetővel, keretes homlokzat díszítésekkel, dupla padláslyukkal. A homlokzaton PF 1908 feliratú Pecsét utal az építési évre. Az épület később különböző módon toldalékolták, azonban az épület első traktusának fő elemei megmaradtak.

Védendő elemek: Épület első traktusának tömege, tető hajlásszöge, fedése, kialakítása, homlokzatok színezése, déli homlokzatok nyíláskiosztása, részletképzése, díszítése.

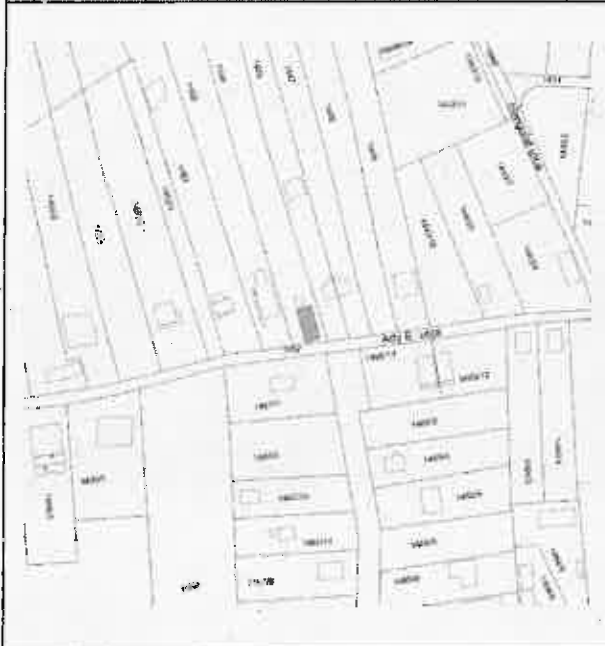
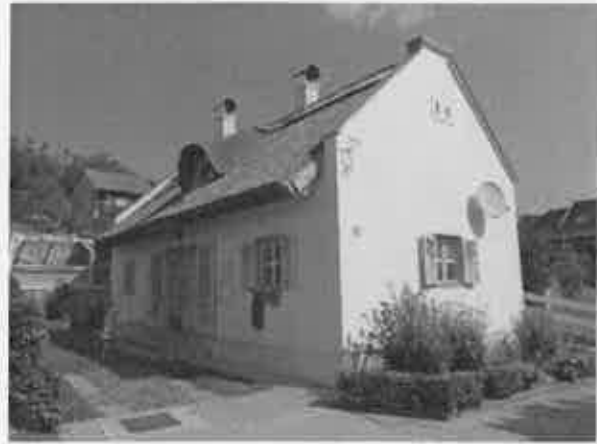
H31	CÍM Ady Endre utca 21.	HRSZ 1449	VÉDETTSÉGI FOK H
-----	------------------------------	--------------	---------------------

Szabadon álló, az utcafrontra és a szitvonalra merőleges telepítésű épület. Az ormfal a tetősíkon túlnyúló. Később a tetőtér beépítése, jó arányú ökörszem ablakos megvilágítást kapott, vélhetően a tetőtér ideális kialakítása érdekében térfallal megemelése került fedélszék arányos kialakítása. A nyílászárók kialakítása, beosztása és üteme megtartották.

Védendő elemek: Épület tömege, tető hajlásszöge, fedése, kialakítása, homlokzatok színezése, déli és homlokzatok nyíláskiosztása, részletképzése, díszítése.

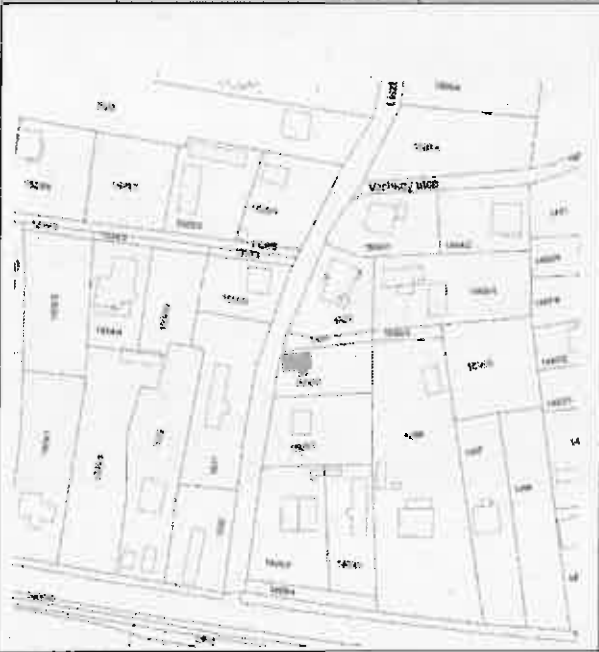
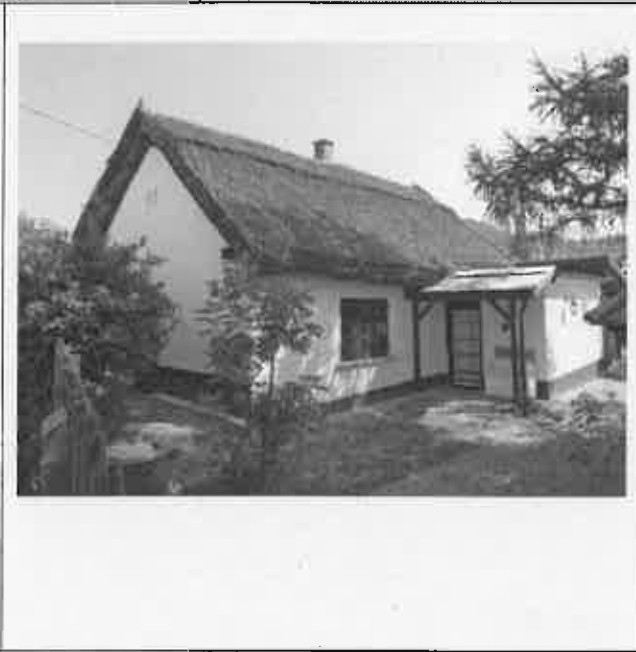
H33	CÍM Liszt Ferenc utca	HRSZ 1500/2	VÉDETTSEGI FOK H

<p>LEÍRAS</p>			
<p>Szabadon álló egytraktusos, nádfedeles parasztház, mindkét oldalon díszítetlen oromfallal, a bejárat előtti négyzetes kubus későbbi bővítés eredménye. A nyíalszárók átalakításra kerültek, ez épület kontúrja az 1959-es ortofotón látható.</p>			
<p>Védendő elemek: Épület tömege, tető hajlásszöge, fedése, kialakítása.</p>			
<p>Korrekciós javaslat: Javasolt a déli nyugati homlokzatok nyílásrendjének visszaállítása, illeszkedő kialakítása, déli toldalék illeszkedő átalakítása.</p>

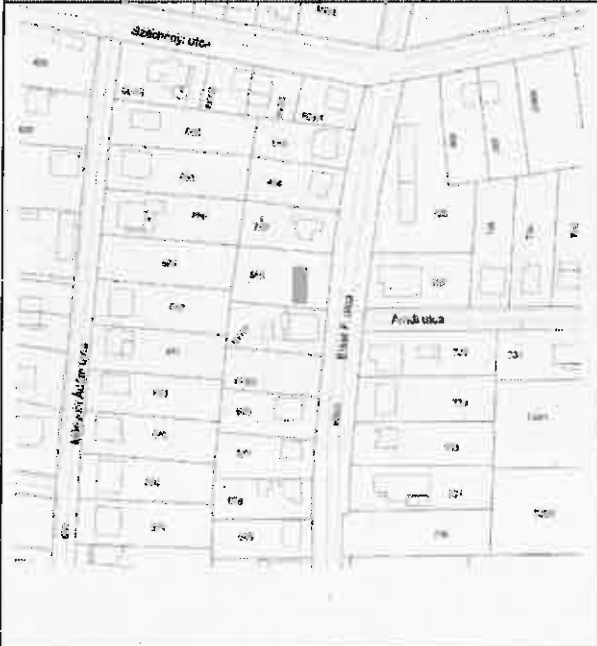
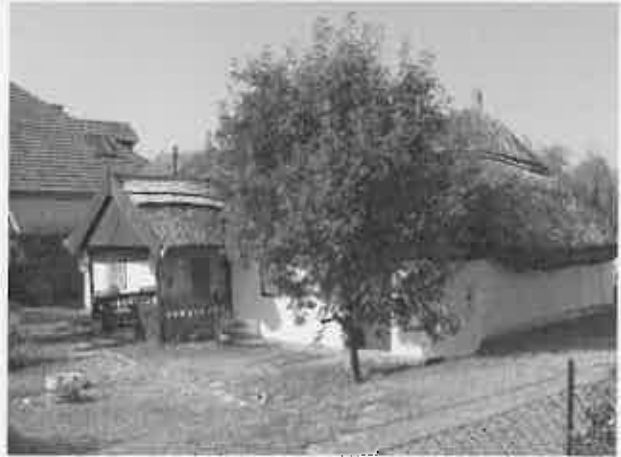
H35	CÍM	HRSZ	VÉDETTSEGI FOK
	Erkel Ferenc utca 25.	668	H

Utcával párhuzamos téglalap alaprajzú földszintes épület. Nyeregtetővel, faoszlopokon nyugvó kódissállással (verandával). A déli irányban oromfal, míg észak felé kontyolt nádfedeles fedés. A nyílások és az oromzat nem díszített, a nyílásbeosztás ütemes. Az 1858-as kataszteri térképen az épület nem látszik, későbbi ortofotókon az épület tömege kivehető. Az épület a verandán közelíthető fő bejárata, mellett az északi része kívülről közelíthető meg. Szépen felújított, jól karbantartott.

Védendő elemek: Épület tömege, tető hajlásszöge, fedése, kialakítása, homlokzat színezése, keleti homlokzatok nyíláskiosztása, részletképzése.

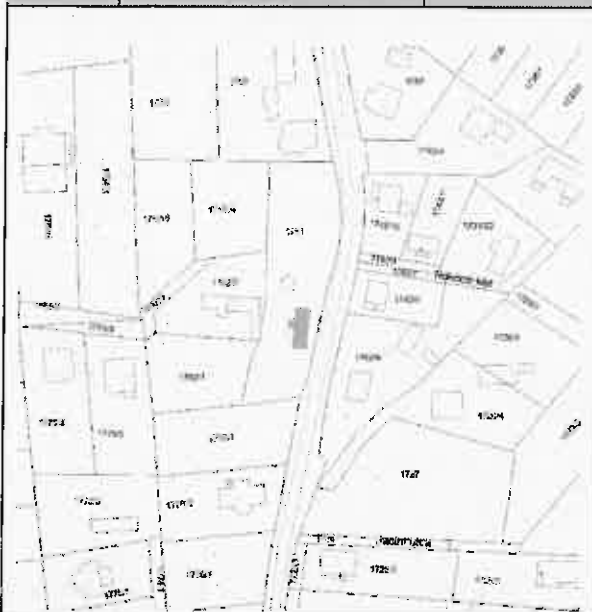
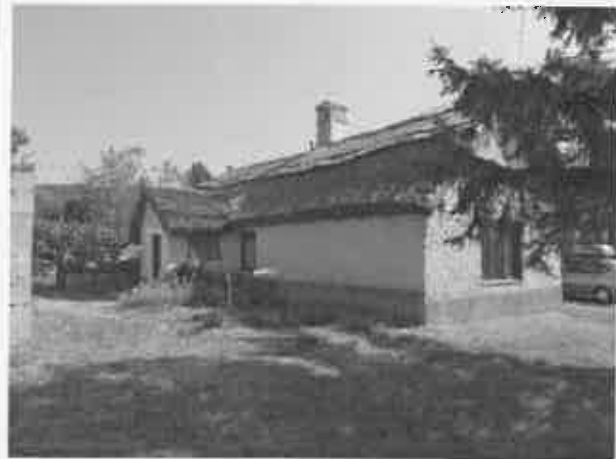
CÍM	HRSZ	VÉDETTSEGI FOK
H37	Rákóczi Ferenc utca 50.	1751	H

Utcára párhuzamos egytraktusos parasztház vélhetően a falazott veranda beépítéséből kialakított toldalékkal. Az épület keletkezésének ideje ismeretlen, az ortofotókon egyértelműen nem azonosítható be, a nyílászárók átalakításra kerültek. Az északi déli homlokzat oromfal díszítetlen. Az épület közepes állapotú, felújításra szorul.

Védendő elemek: Épület tömege, részlet képzése, tető anyaghasználata és kialakítása.
